G u t a c h t e n I 74 5263

Zur Standsicherheit einer Spannbetonbrücke über die Sagter Ems
bei Kilometer 0,164 der K 299 Ramsloh-Elisabethfehn.

Anlage 1 zum
Gutachten
Nr. I 74 5263

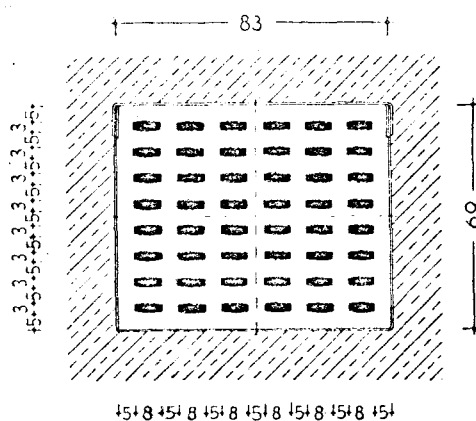
Fig. 1 Spanngliedquerschnitt

nutzbaren, ovalen Querschnitt, der mit etwa 20 mm^2 dem eines 5-mm-Rundstabes entspricht. Auf den beiden Breitseiten der Stäbe sind unter 45° Rippen zur Verbesserung der Haftfestigkeit angeordnet. Die hier verwendeten Spannglieder bestehen aus Bündeln zu je 48 Stäben, wobei jedes Bündel aus 8 übereinander angebrachten Lagen zu je 6 Stäben besteht. Durch den Einsatz von Abstandskämmen sollte der lichte Abstand der Ovalstäbe untereinander überall 5 mm betragen, so daß auch eine einwandfreie Auspressung des gesamten Bündels mit Verpreßmörtel gewährleistet sein sollte. Das Hüllrohr hat - bedingt durch den beschriebenen Aufbau des Spannbündels - rechteckigen Querschnitt und besteht aus einem Bodestück mit Seitenwänden und einem Deckel, der mit Falzen übergreift. Die vier Seiten dieser Blechröhre sind gewellt, um die Haftfestigkeit zwischen Blechröhre und Beton zu vergrößern. Ein derartiges Spannglied kann bei einer Belastung der Stähle mit 60 % ihrer Bruchfestigkeit mit einer Last von 100 Mp vorgespannt werden. Einen Querschnitt durch ein solches Spannglied zeigt Figur 1 .
